松阳县“3·20”道路交通事故

调
查
报
告

松阳县“3·20”道路交通事故调查组

2024年5月10日

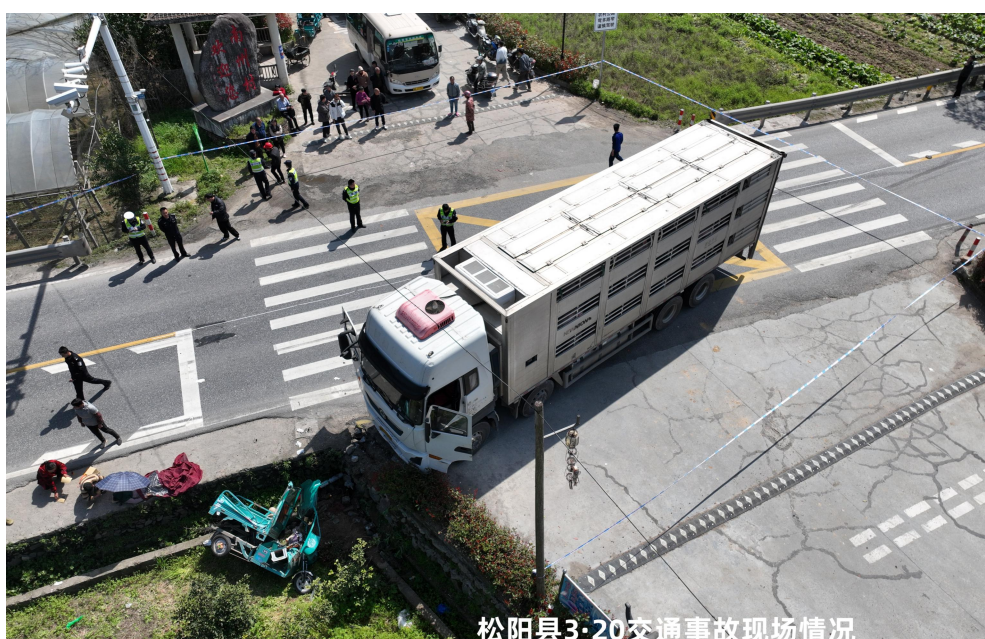
2024年3月20日12时17分许，葛**驾驶鄂N1****号重型特殊结构货车运输生猪从松阳县西屏街道出发，沿S222龙丽线由西向东行驶，途经S222龙丽线松阳县象溪镇南州村路口时，遇到由南向北由罗**驾驶的“松阳3*****”电动三轮车（搭乘徐**）正在通过该路口，货车向左避让过程中与电动三轮车左侧车身发生碰撞，造成徐**当场死亡、罗**受伤及车辆损坏的道路交通事故。当日16时30分许，罗**经松阳县人民医院抢救无效死亡。
